**DOCUMENTO DE REFERÊNCIA  
SISTEMA e-VISTORIA**

**Documento de Referência  
Sistema e-Vistoria**  
Versão 1.0

*(O presente documento de referência deverá ser observado na lavratura de laudos de vistoria de identificação veicular para todas as modalidades de vistoria, **exceto para os casos de mera identificação veicular**)*

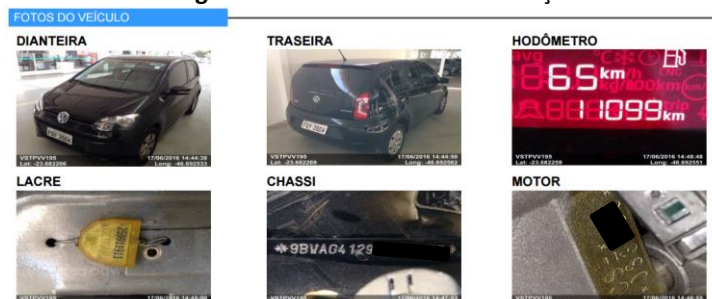
Imagem 10. Do detalhamento da seção

Das fotografias capturadas do veículo durante a realização da vistoria, 6 (seis) comporão o laudo impresso, quais sejam as fotografias (i) da dianteira, (ii) da traseira, (iii) do hodômetro, (iv) do lacre, (v) do chassi e (vi) do motor, conforme padronização ilustrada pela imagem 10.

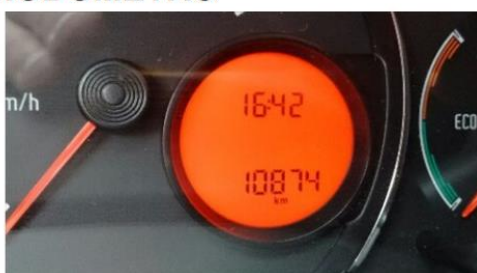
**Exemplo 12.** Captura de fotografia de hodômetro  
**HODÔMETRO**

A fotografia do hodômetro deverá ser capturada com nitidez e sob condições de iluminação que permitam identificar parte do painel, contextualizando a informação, e os números que compõem a quilometragem total do veículo.

A quilometragem coletada deverá ser exatamente a quilometragem total ostentada pelo hodômetro - desconsiderando-se as funções *trip* e similares e desconsiderando-se o registro de metragem - quando da realização da vistoria, quilometragem essa que deverá constar por completo da fotografia que compõe o laudo

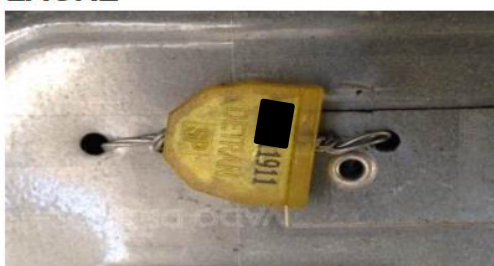
**Exemplo 13.** Captura de fotografia de lacre  
**LACRE**

A fotografia do lacre deverá enquadrar apenas o lacre, possibilitando a identificação da condição física do lacre, de seu cordão e dos caracteres que compõem sua numeração.

A numeração do lacre coletada deverá ser exatamente aquela gravada no lacre, numeração essa que deverá constar por completo da fotografia que compõe o laudo.

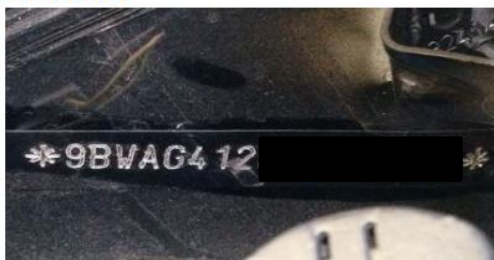
**Exemplo 16.** Captura de fotografia de chassi

A fotografia do chassi deverá ser enquadrada e capturada com nitidez e sob condições de iluminação suficientes para que constem da fotografia todos os caracteres gravados na chapa de suporte de numeração do veículo (ou na plaqueta e/ou etiqueta, nos casos previstos em regulação federal) e que todos estejam legíveis.

A numeração do chassi coletada pelo vistoriador deve ser exatamente aquela que consta da chapa de suporte de numeração do veículo (ou da plaqueta e/ou etiqueta de leitura ótica, no caso de automóvel importado até 1994), numeração essa que deverá constar por completo da fotografia que compõe o laudo.

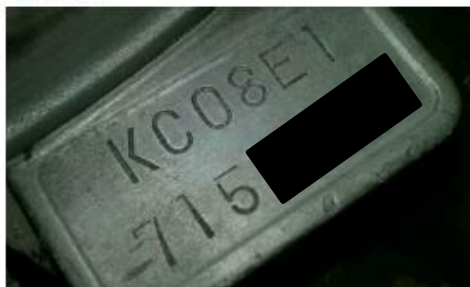
**Exemplo 17.** Captura de fotografia de motor

A fotografia do motor deverá ser enquadrada e capturada com nitidez e sob condições de iluminação suficientes para que constem da fotografia todos os caracteres gravados no bloco do motor e/ou em sua plaqueta e que todos estejam legíveis.

A captura da fotografia da numeração do motor pode se dar:

- i. no estabelecimento credenciado da ECV, ou em local externo nos casos previstos de vistoria móvel, diretamente pela câmera do *smartphone* ou *tablet*;
- ii. no estabelecimento credenciado da ECV, ou em local externo nos casos previstos de vistoria móvel, por intermédio do uso de boroscópio que atenda aos requisitos regulamentados pelo DETRAN-SP;
- iii. no local de desmontagem do motor, exterior ao estabelecimento credenciado da ECV, apenas no caso de impossibilidade de acesso à numeração pelo boroscópio, ocasião em que a fotografia deverá ser capturada diretamente pela câmera do *smartphone* ou *tablet*, exclusivamente no ambiente da aplicação homologada.

A numeração do motor coletada pelo vistoriador deve ser exatamente aquela que consta do bloco do motor e/ou de sua plaqueta, nos termos da regulamentação federal pertinente, numeração essa que deverá constar por completo da fotografia que compõe o laudo.
